II. 工種篇

水路

1. 開水路
2. パイプライン

目次

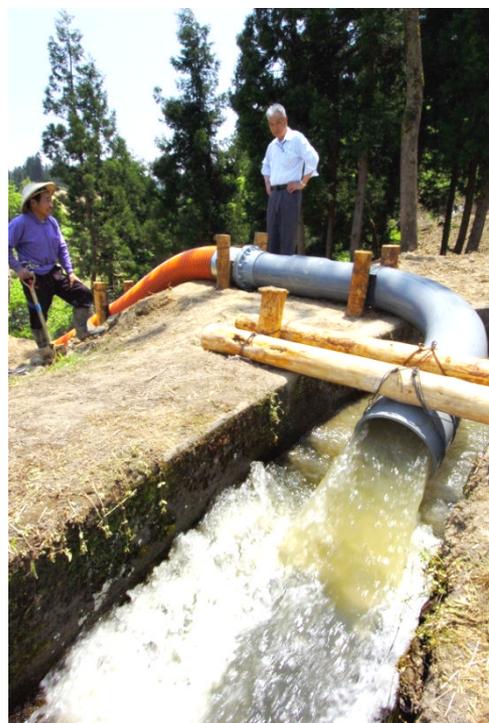
取水許可を受けて、川井地区では5月の連休後、信濃川と魚野川支川・相川川の2カ所で取水用応急ポンプを設置し、自家発電機で稼働させました。川口町土地改良区も信濃川・魚野川等の3カ所に応急ポンプを設置し、取水することができました。

写真 川井地区の取水(新潟日報)

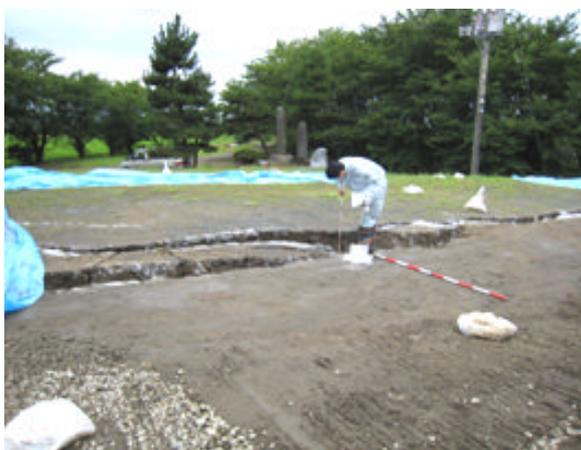
中越沖地震では、二級河川鯖石川に設置された藤井頭首工左岸堤防が甚大な被害を受け、河川管理者から取水制限が必要との連絡がありました。頭首工は1,247haの受益地を持つ重要施設であるため、出穂期を迎えて早急な対応を行いました。土囊による堤防の補強等の応急対応を急ぐとともに、取水方法について河川管理者との調整を進めました(表)。

写真1 左岸堤防の亀裂

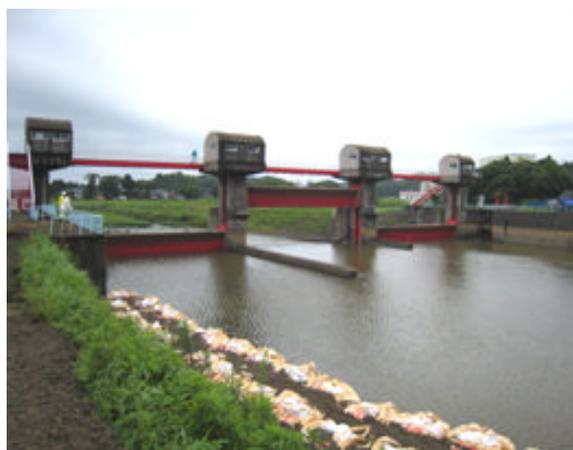
写真2 現地立会操作（中央ゲート全開）
左岸堤外地を大型土囊で補強

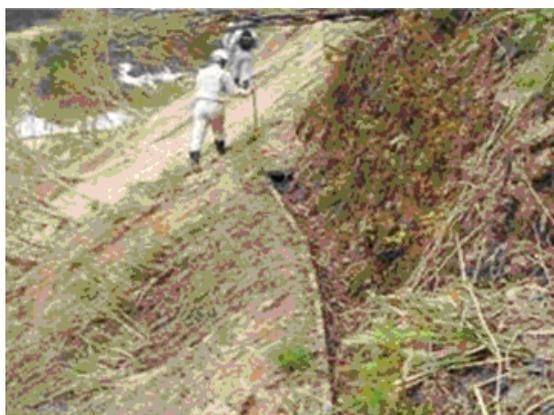
(栃尾市 2004. 10)

写真1 中越地震で埋没・落下した山腹水路

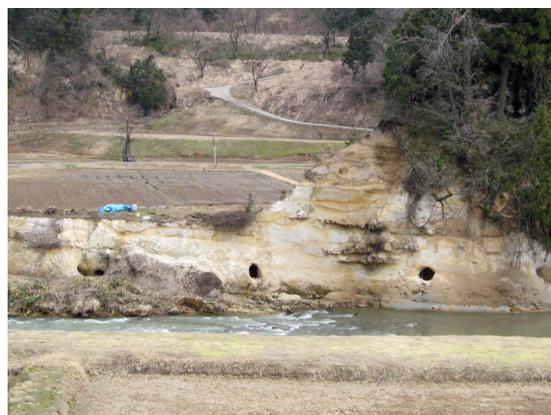
(栃尾市 2004)

写真2 河岸が崩壊して露出した山腹水路

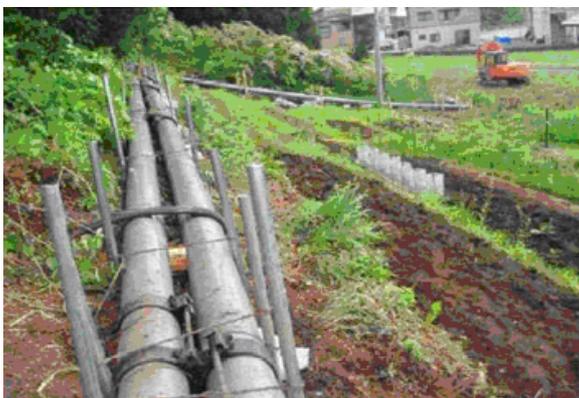
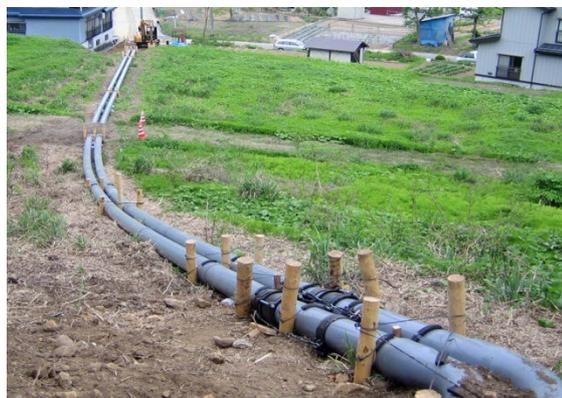
写真 中越大震災で設置された仮設幹線管路

被災箇所の確認作業に手間取るため、春先の作付け作業に間に合わない場合、仮設の管路を設置して応急的に間に合わせることも可能です。中越大震災では、仮設の管路が川口町で設置されました(写真)。暫定法では応急的に復旧する応急仮工事が認められており、費用の補助を受けることができます(参考)。地下埋設管路のように被害の検出・修復に時間がかかるものについては、応急仮工事によって機能を確保したのち、組織的に復旧することが求められます。

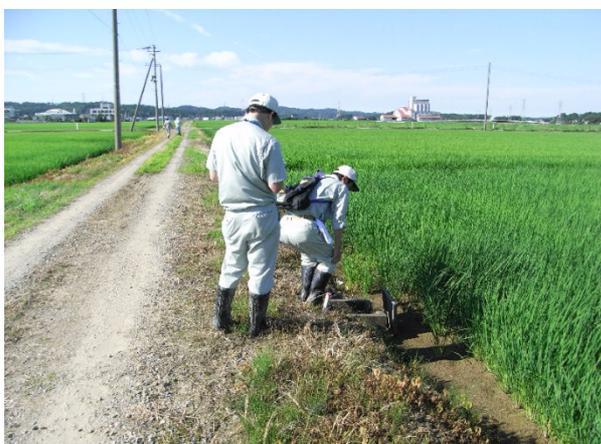
写真 パイプライン破損の現地調査(柏崎市 2007. 07)

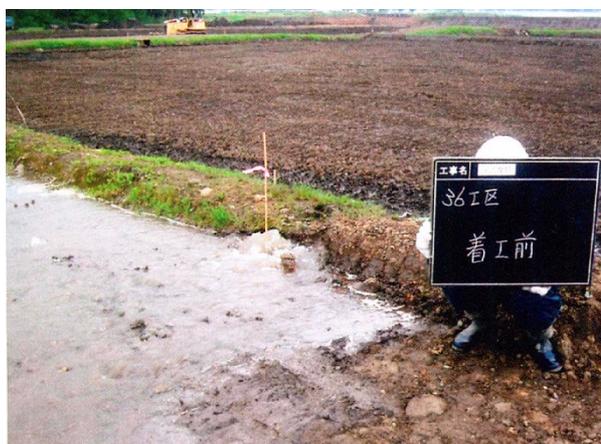
写真 通水時の漏水状況(中越地震)

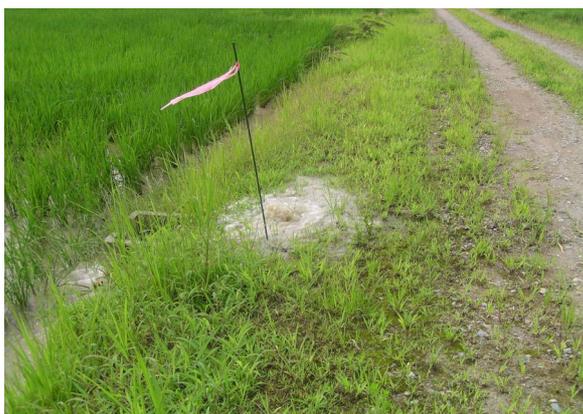
用水が噴き出している箇所には速やかに旗を立てる
(ポンプが止まると意外に場所が分からない)

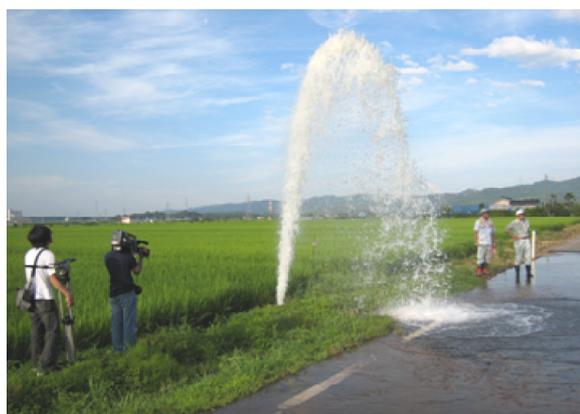
破損部から勢いよく吹き出した用水

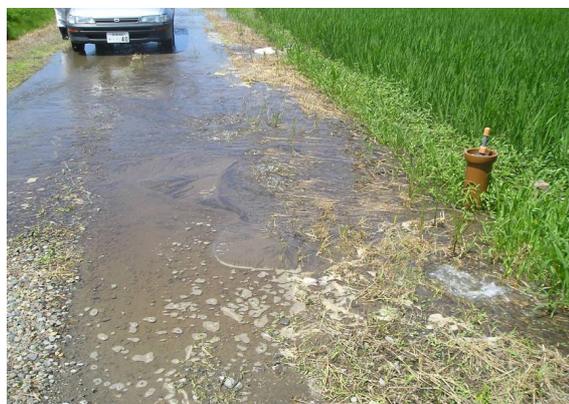
長時間加圧すると周辺に悪影響を与えることもある

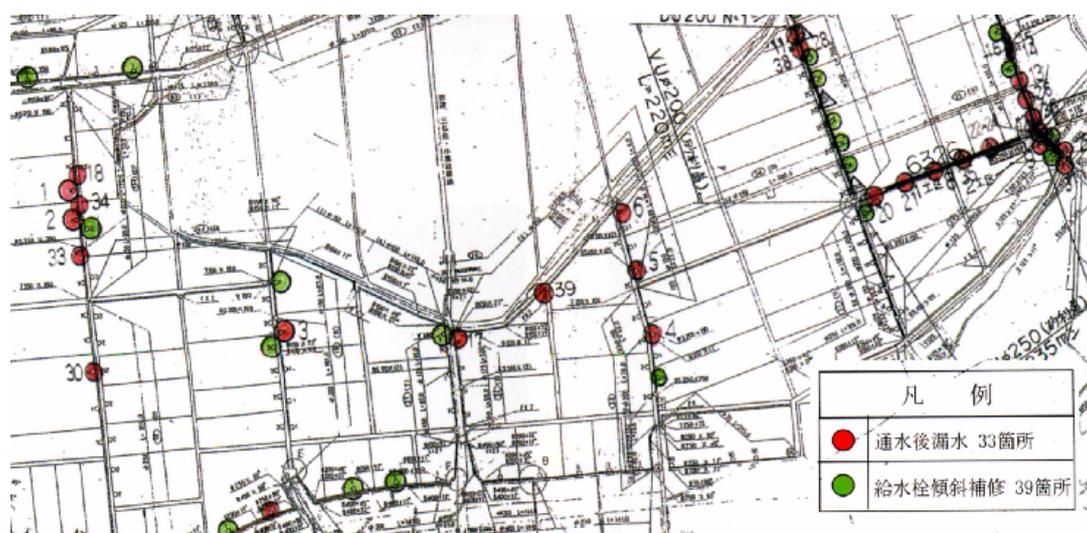
翌17年4月中旬に幹線部分は応急復旧したため、支線管路で通水試験を行ったところ、当初の想定とは異なる場所からも漏水が多数確認されました(図)。最終的には、被災箇所33（給水栓下13、道路敷下18、空気弁下2）の内、新たな被災箇所が半数を超えました。このため、漏水箇所を一つ一つ確認しながら作業を進めることになり、全地区に用水を供給するのに約1ヶ月が必要でした。作付時期も迫っていましたが、地元関係者と調整して作付けを遅らせてもらいました。

図 管路破損位置(赤丸は通水後に確認された場所)

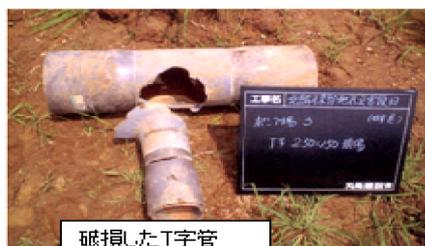
中越沖地震の事例では，被害の83%が接合部でした。特徴的な被害は，チーズ(図2)におけるもので，接合部被害の半数以上(54%)はチーズの分岐部分に集中していました(図3)。直線部の破壊では，前後への引っ張り・圧縮によって管が破断した事例が多く見られました(図4)。

図3 チーズの破損部

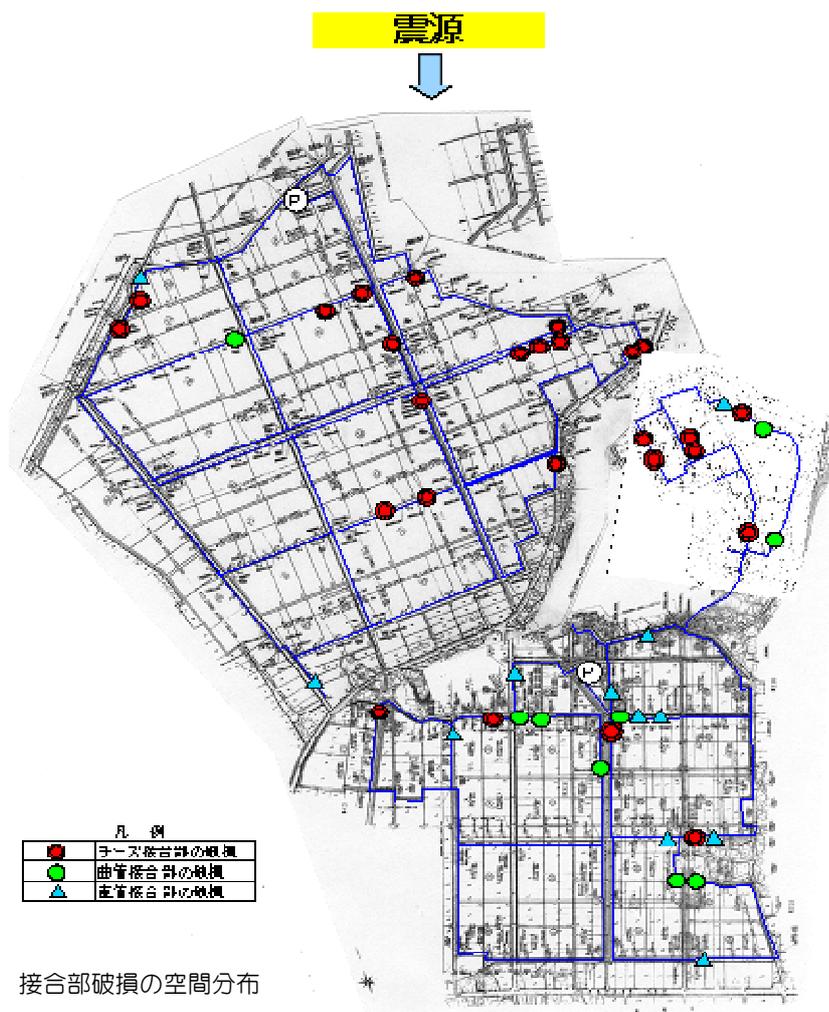
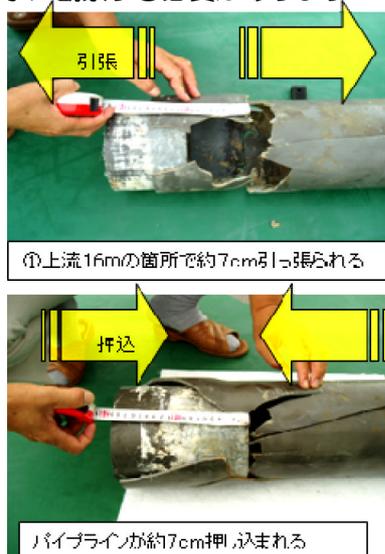
末端の継ぎ手の破損は集中傾向があり，チーズ接合部が多く破損した地区と，曲線・直性接合部が破損した地区は分かれていました(図5)。地区の配管の方向や揺れの特性が関与しているものと思われます。また，被害は集中する傾向があるため，一件の被害事例が見つかった場合に，周辺の状況を丁寧に観察する必要があります。

図4 直線接合部の破損

図5 接合部破損の空間分布

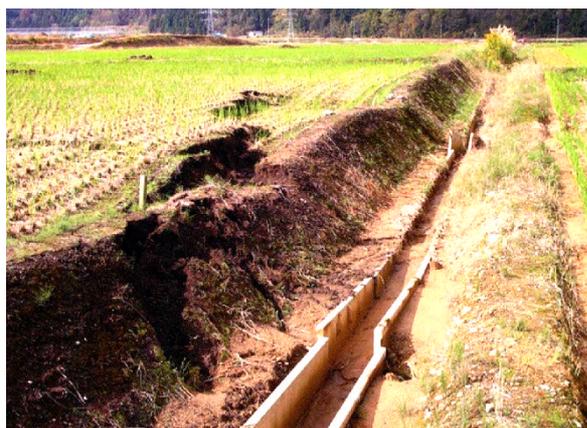
小千谷市三仏生（さぶしょう）地区は、中越地震において水路の破壊や道路の亀裂等、施設や地盤の災害が多数発生(写真1)した地区ですが、パイプラインの被害も多数発生しました。地区では、通水試験によって33カ所の被災が確認されましたが、15箇所は、給水栓や空気弁へ分岐するための役物と呼ばれる配管の破壊による漏水で、エルボやチーズ（T字管）などの接続部分で折れたり、スリーブが破損したケースがほとんどでした(図・写真2)。また、道路の亀裂が生じた場所では塩ビパイプが破断した例も18カ所と多いのですが(写真3)、目視による道路面の亀裂がない場所でも破断が見られました。

写真1 三仏生地区の被害状況

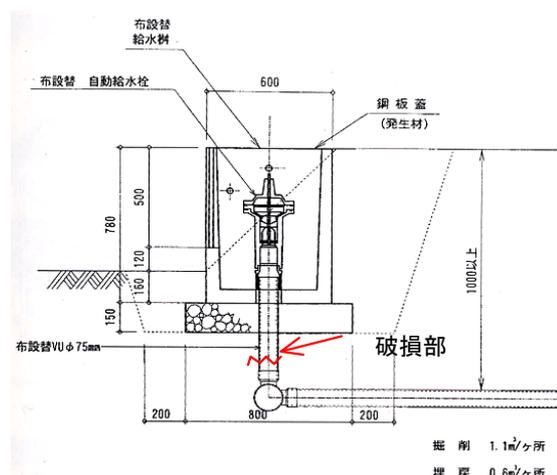
図 管路破損が多く発生した接続部位

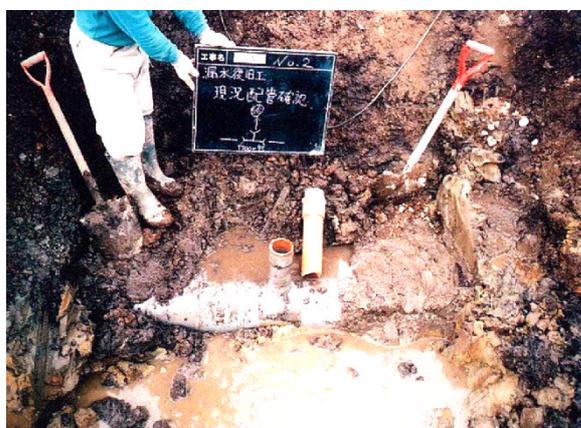
写真2 接続部位の管路破損確認

パイプラインの復旧は、掘削後、破損範囲の塩ビ管を切断し、新材で置き換えて、ドレッサージョイントで接合します。管径が大きくなるとジョイントの手配に時間を要する場合があります。

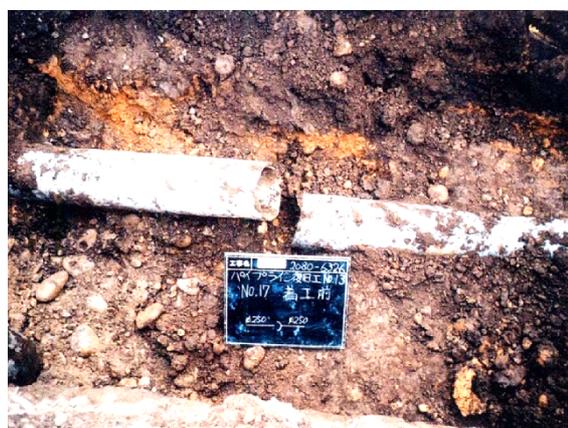
写真3 道路面下の管路の破壊

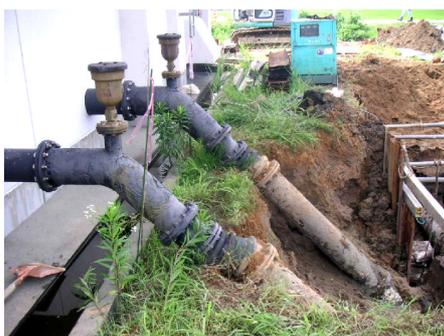
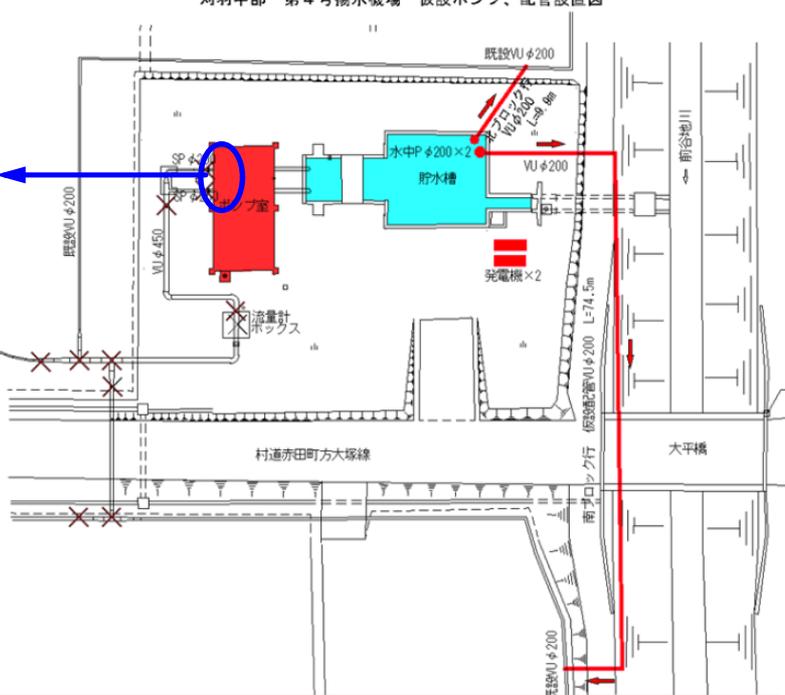
中越沖地震では、不等沈下のためポンプ運転ができない機場が生じました。ここでは機場自体が傾き、損傷を受けたほか、機場周辺のパイプラインも大口径であったため機材の予備が近くで確保できず、配管材料の手配に多くの時間を費やすことが分かりました。

ポンプ場の不等沈下のため
可とう管が大きく偏心した

地震発生が7月16日であったため、出穂期の用水確保が求められました。しかし、既設ラインの補修だけでは出穂期の用水需要に間に合いませんでした。そこで、応急対応として、ポンプ場の貯水槽に応急ポンプを設置し、仮配管によって既設パイプラインに接続して急場を凌ぎました。

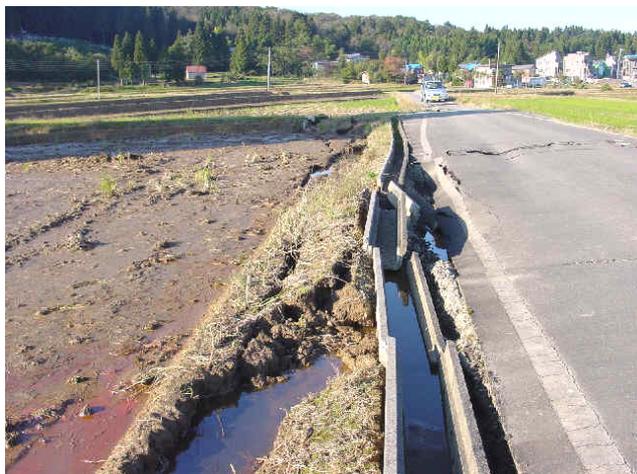
支線用水路の崩壊／改修は道路と一体的に進める必要がある／04. 10. 29／小千谷市両新田周辺

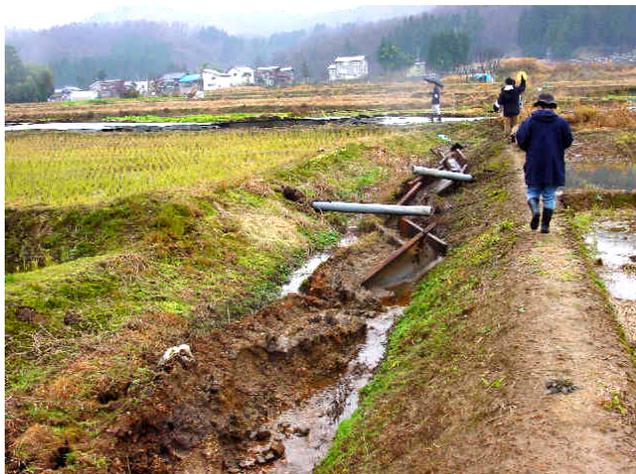
排水路に突き出した塩ビの集水渠／排水路は埋没している／04. 11／小千谷市両新田周辺

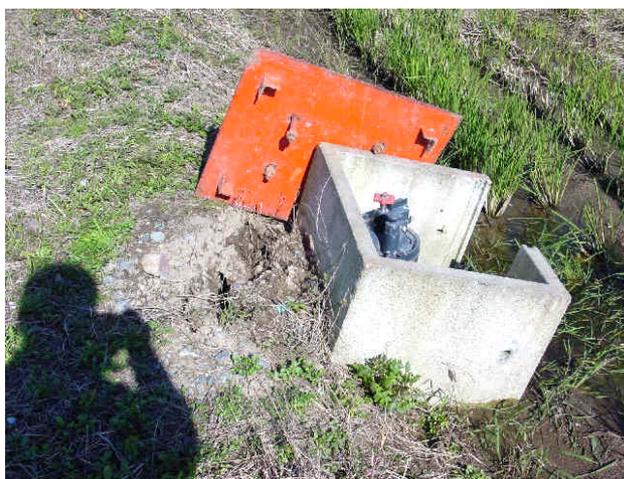
自動給水柱柵の傾斜／給水柱自体の被害は目視では分からない／04. 10. 29／小千谷市小栗田周辺

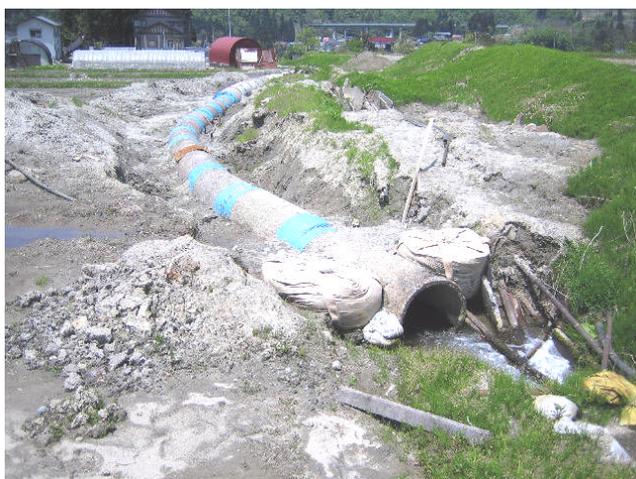
液状化で破壊されたパイプラインが農地内に露出している／05. 05. 21／川口町和南津

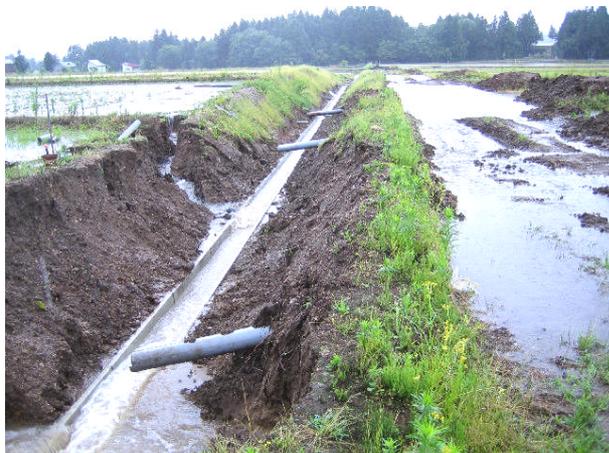
豪雨によって復旧した排水路が再び水害を受けようとしている／05. 06. 28／小千谷市両新田周辺

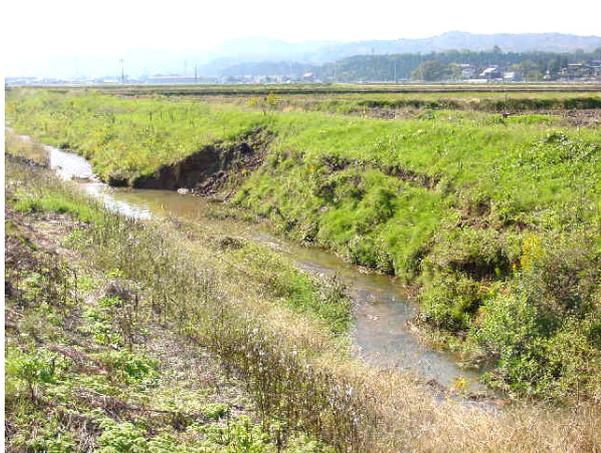
幹線排水路の法面崩壊／04. 10. 29／小千谷市高梨周辺
