II. 工種篇

水路

1. 開水路
2. パイプライン

目次

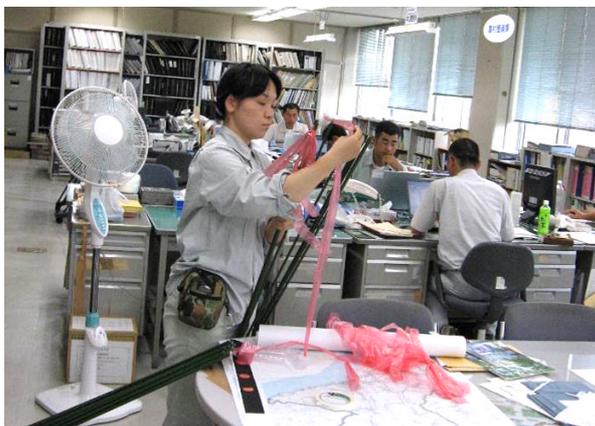
破損箇所を目印とする旗の製作

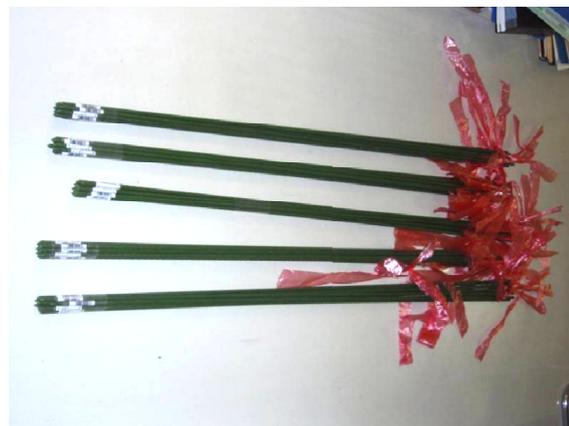
ホームセンターで、「イボ竹」を購入。写真は10本×5束

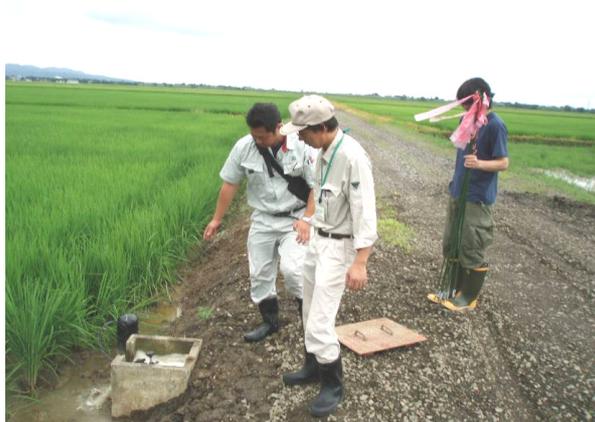
給水栓の確認も併せて行う

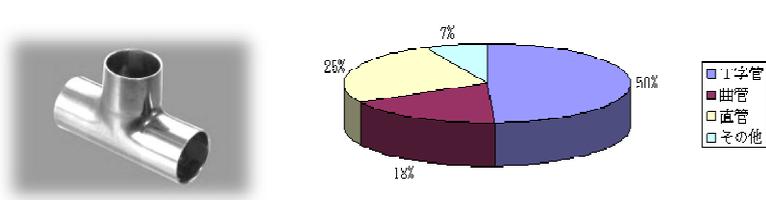
図1 チーズ

パイプラインの破損箇所の多くは継ぎ手部分であり，その中でもT字管の継ぎ手部分(チーズ・図1)でした。チーズは末端の給水栓に繋げるための分岐用の継ぎ手であり，各圃場の用水管理に重大な影響を及ぼします。

中越沖地震の事例では，被害の83%が接合部でした。特徴的な被害は，チーズ(図2)におけるもので，接合部被害の半数以上(54%)はチーズの分岐部分に集中していました(図3)。直線部の破壊では，前後への引っ張り・圧縮によって管が破断した事例が多く見られました(図4)。

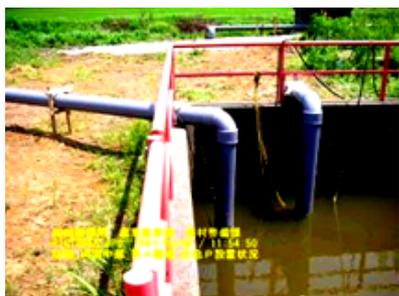
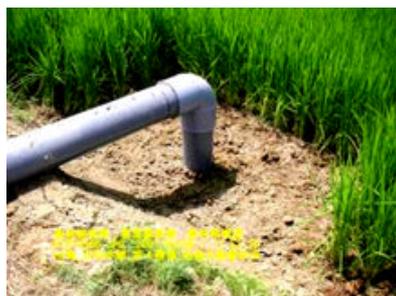
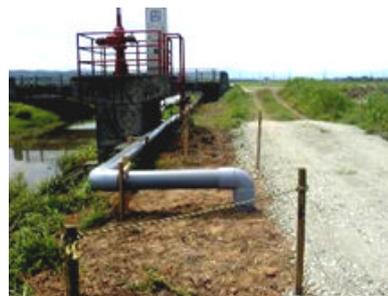
刈羽中部 第4号揚水機場 仮設ポンプ、配管設置図

既設貯水槽を利用し、設備配管を行った。

- ・新潟県農地部保有 災害応急ポンプ 水中ポンプφ200 2台
- ・ 〃 発電機 2台
- ・ 仮設配管 塩ビVUφ200 計 L=84.4m
- ・ 給水期間 平成19年8月4日～31日
- ・ 給水面積 A=33.8ha

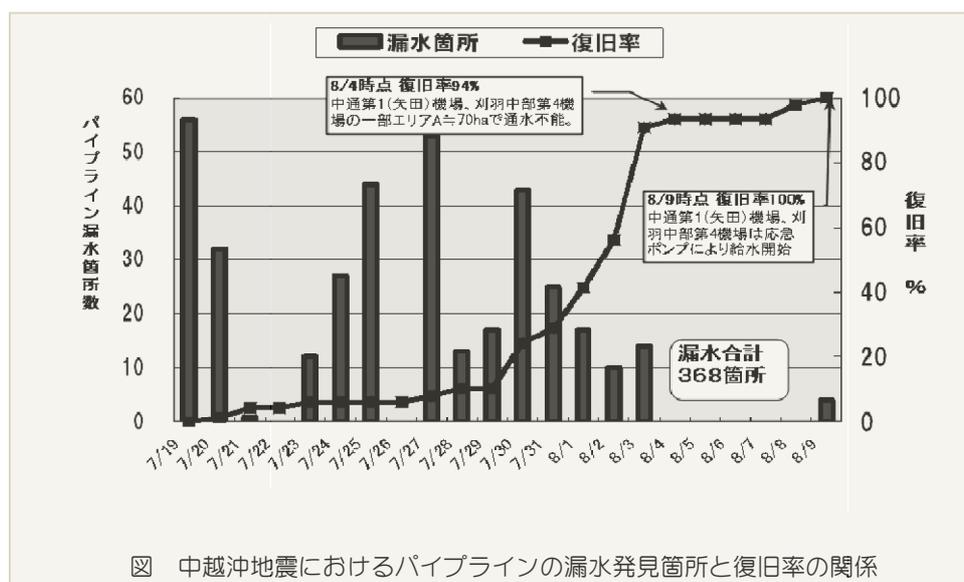
復旧が夏場にさしかかると水稻の生育状況によって水利用への需要が強くなります。幼穂形成期を控えていた被災地区の土地改良区には、農家から農業用水のパイプライン復旧率の問い合わせが多く寄せられましたが、土地改良区は「穂水までには間に合う」との全般的な回復見込みを返答することで通しました。これは、ある被災市町村では水道の復旧において地区別復旧率の詳細な情報を流さなかったことが住民の不満を抑制する効果をもったとされたのに習ったものでした。復旧率の具体的な数値を公表すれば、未回復地区の不満を強めることになると判断した結果の選択でした。こうした対応の結果、土地改良区には問い合わせはあったものの、農家に安心感を与えました。

図 中越沖地震におけるパイプラインの漏水発見箇所と復旧率の関係
